**Casa in ristrutturazione a
Porretta Terme (BO)**

Vecchio stabile in Torino

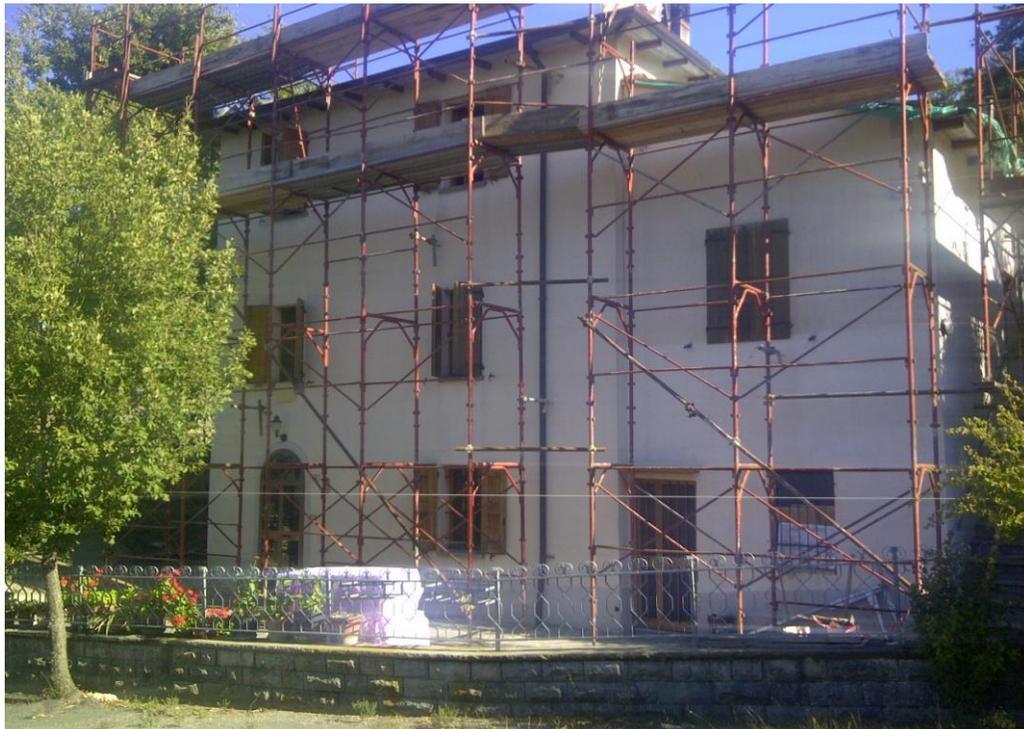
**Presenza muffe
praticamente su tutte le
superfici perimetrali.
Foto dopo trattamento con
candeggina.**

**Trattata con Vernisfera su
pareti esterne + soffitto
con 2 mani tal quale +
mano a finire con
diluizione 7/8%**

**Problema risolto autunno
2012**

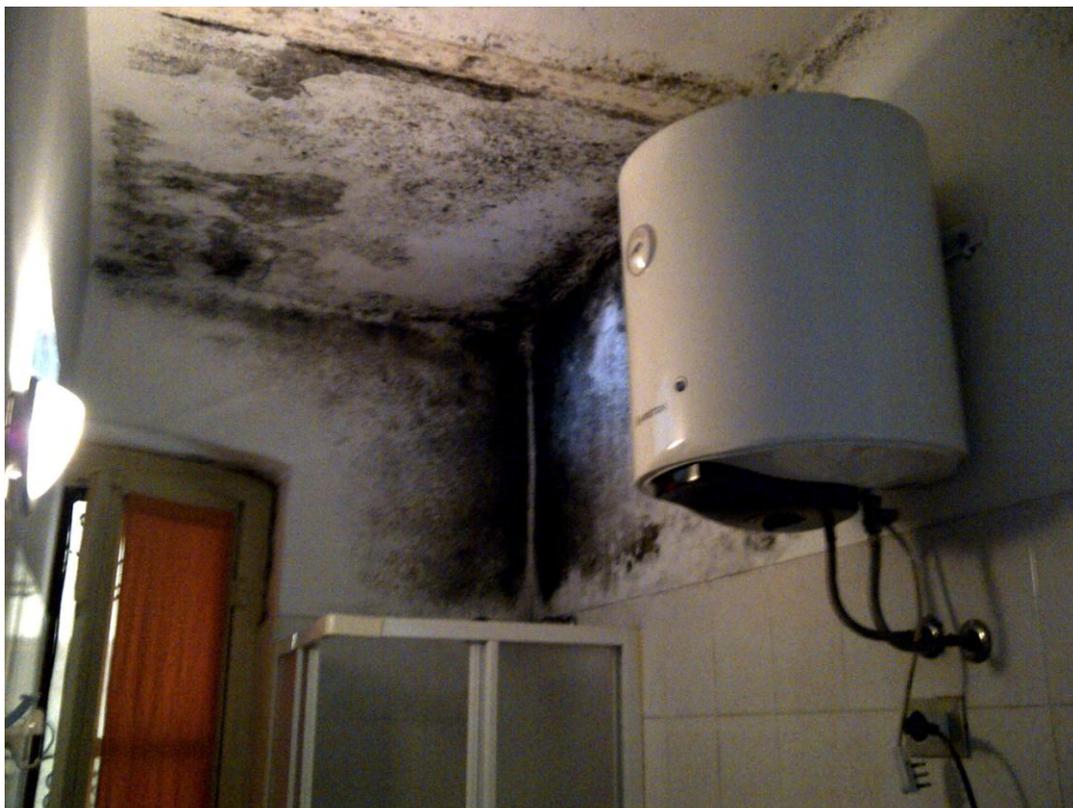
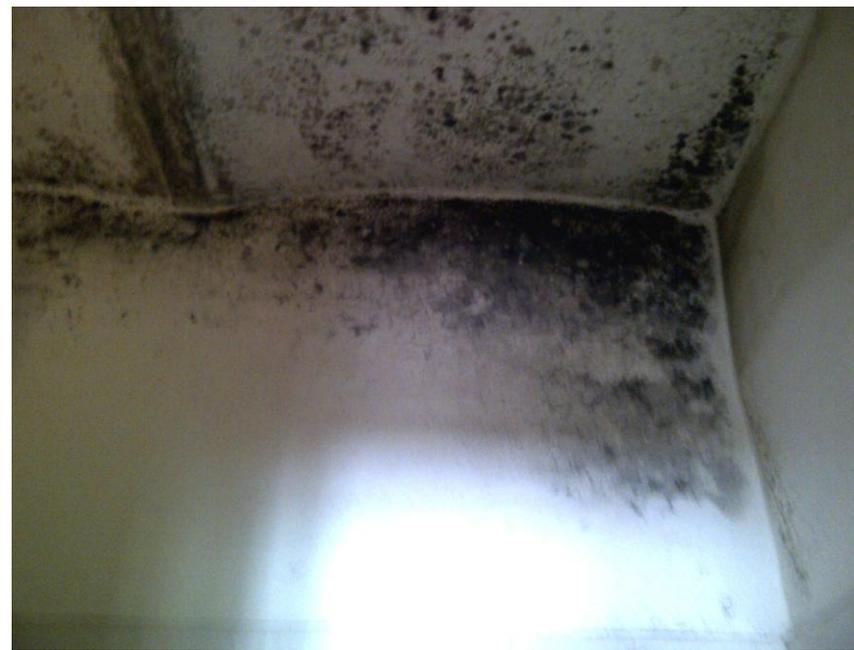
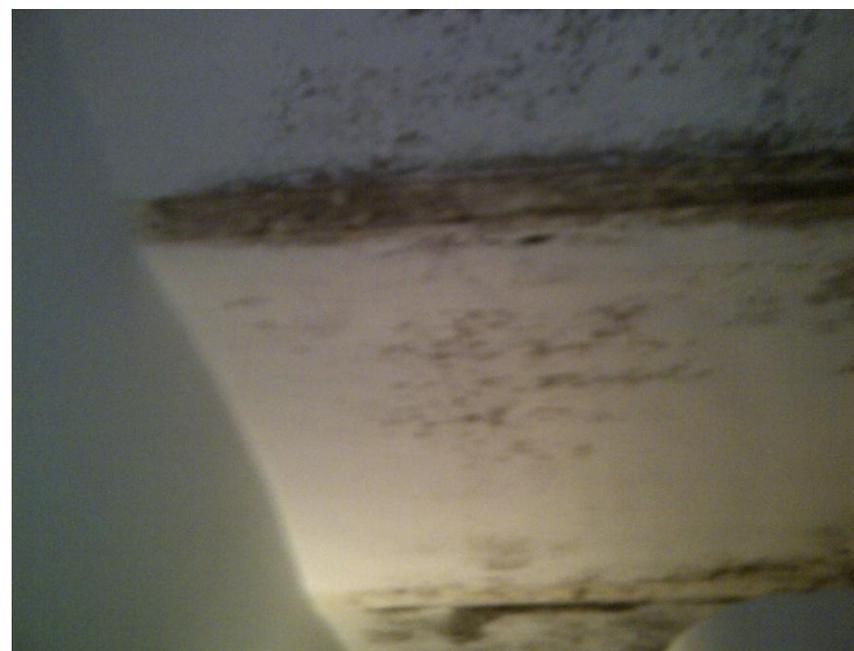
Bagno posizionato sotto un terrazzino, locale
ovviamente sempre freddo a causa alto scambio termico

Problema risolto inverno 2012-2013
